INSPECCION TERMOGRAFICA

Reporte # 1
Fecha: 7 Sep 2006

Empresa: Cryoinfra Planta Tijuana

Elemento inspeccionado: Acometida principal sección KPF's

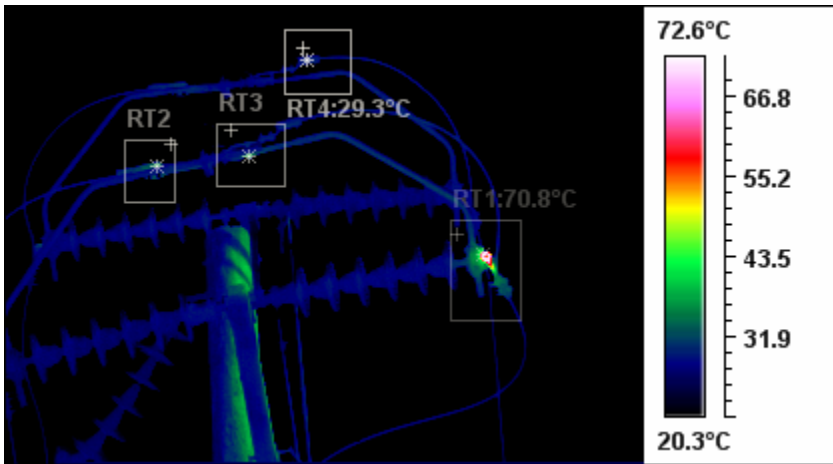
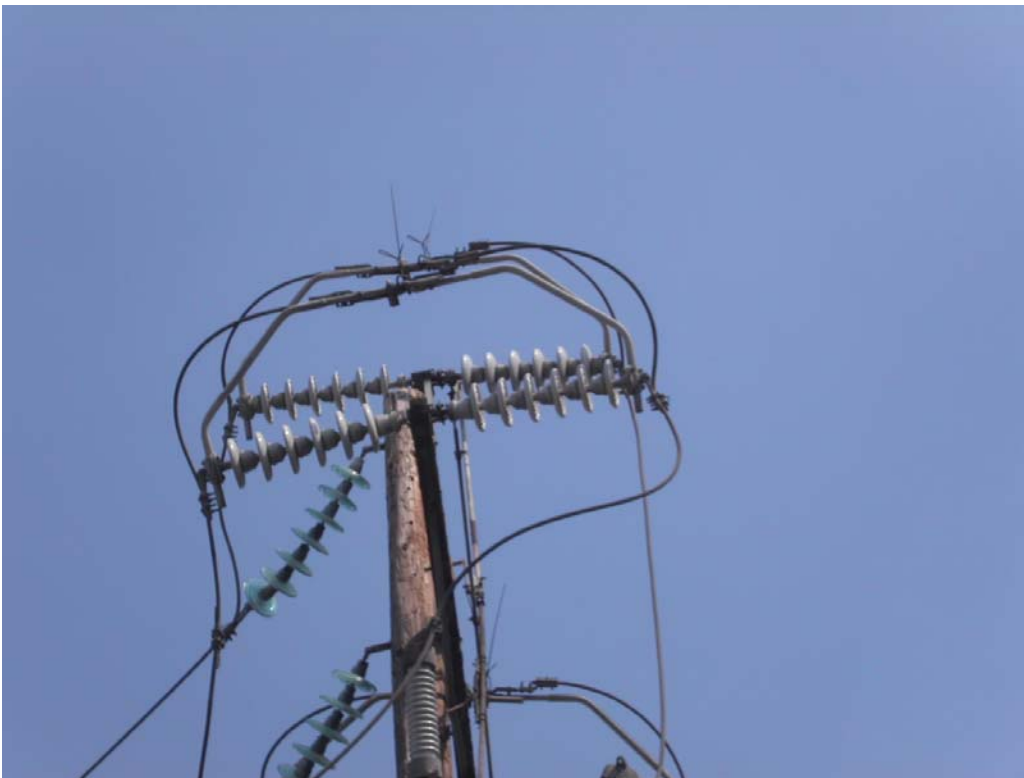
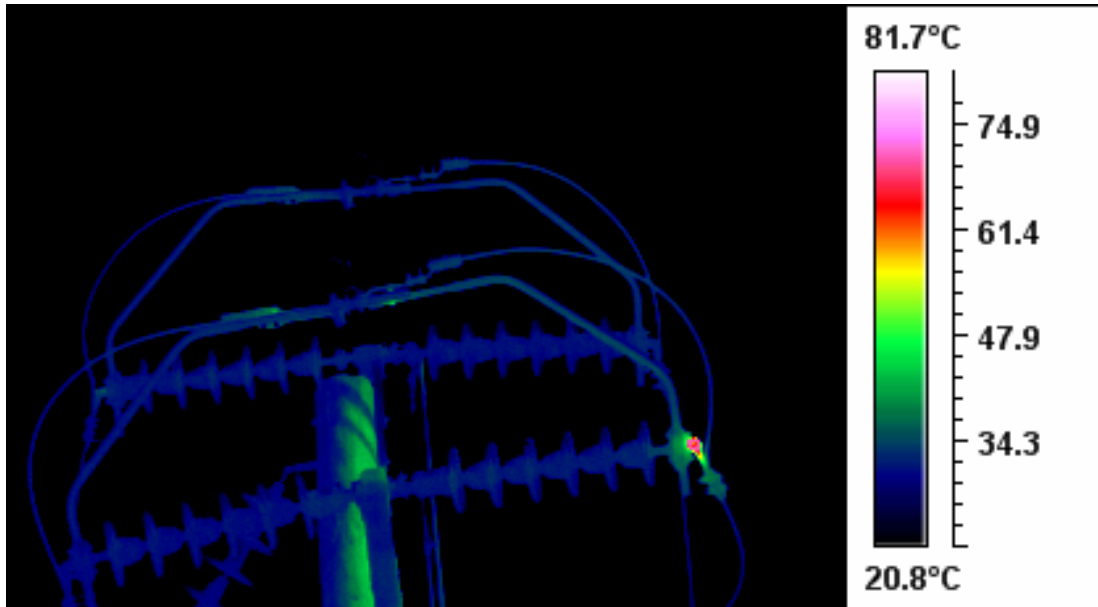
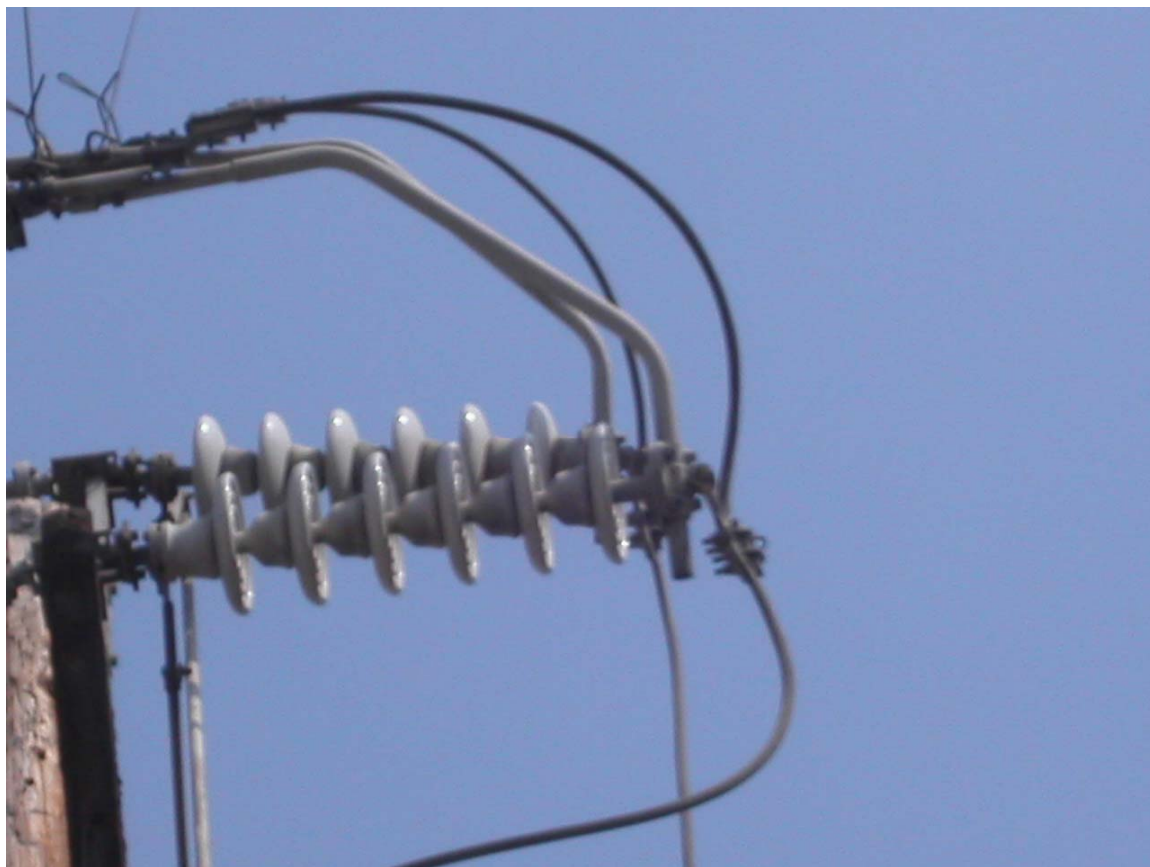
Análisis y recomendaciones: Hot spot en conexiones de fase 3. Prioridad Menor en cuchilla de KPF (RT2 y RT3) y prioridad mayor en conexión entre cable y barra (RT1) Diferencial de temperatura de 41.5 C comparada con las otras fases. Se sugiere reparar cuanto antes.

Temperaturas tomadas en la zona.

Object Parameter	Value
RT1:AvgTemp	10.4°C
RT1:MaxTemp	70.8°C
RT1:MinTemp	-9.0°C
RT2:AvgTemp	2.2°C
RT2:MaxTemp	33.3°C
RT2:MinTemp	-10.0°C
RT3:AvgTemp	3.7°C
RT3:MaxTemp	33.7°C
RT3:MinTemp	-10.5°C
RT4:AvgTemp	0.4°C
RT4:MaxTemp	29.3°C
RT4:MinTemp	-10.2°C
